**ПАСПОРТ ДОСТУПНОСТИ
объекта социальной инфраструктуры (ОСИ)**

- 1.1. Наименование (вид) объекта: муниципальное бюджетное учреждение дополнительного образования «Детско-юношеская спортивная школа» Хорольского муниципального района Приморского края. Хоккейная площадка.
- 1.2. Адрес объекта с. Хороль, ул. Ленинская, 76
- 1.3. Сведения о размещении объекта:
- отдельно стоящее здание: – нет.
- наличие прилегающего земельного участка (да, нет) - 2100 кв.м.
- 1.4. Год постройки - 2003 г, дата последнего капитального ремонта - нет
- 1.5. Дата предстоящих плановых ремонтных работ: текущего и капитального - 2030 год.

АКТ ОБСЛЕДОВАНИЯ
объекта социальной инфраструктуры
№ _____

I Результаты обследования:**1. Территории, прилегающей к зданию (участка)**Хоккейная площадкас. Хороль, ул. Ленинская, 76

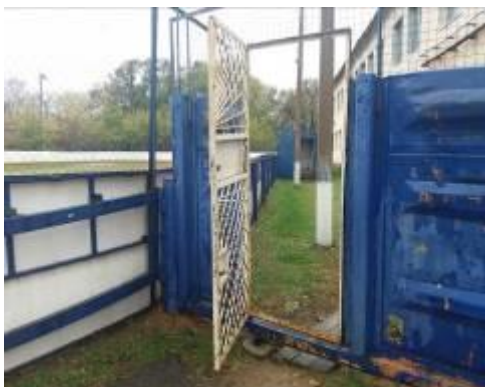
Фото 1

1.1	Вход (входы) на территорию	есть		1-2	Ширина входа 0,77 м. Порог высотой 0,25 м.	Все	Расширение прохода и удаление порога	ТР
1.2	Путь (пути) движения на территории	есть		3	Отсутствуют и тактильные средства на поверхности пешеходных путей, отсутствует предупредительная информация о препятствии	С	Нанесение тактильных средств и предупредительной информации	ТР

Комментарий к заключению: Необходимо проведение работ по расширению прохода и удалению порога, устройство пешеходных путей, нанесение тактильных средств и предупредительной информации, выделение парковочного места для инвалидов

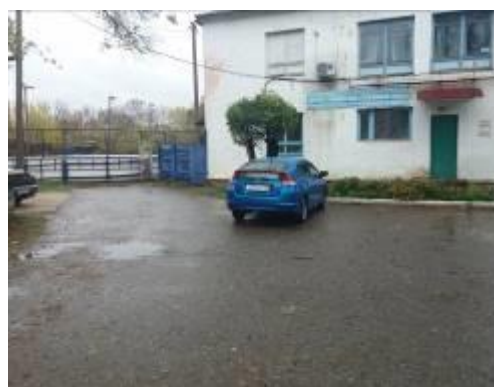
Фото 4

1.3	Лестница (наружная)	нет						
1.4	Пандус (наружный)	нет						
1.5	Автостоянка и парковка	есть		4	Отсутствуют парковочные места	Все	Выделение парковочного места для инвалидов	
	ОБЩИЕ требования к зоне				Беспрепятственное и удобное передвижение МГН по участку (территории предприятия) к зданию. Тактильные средства на покрытии пешеходных путей: - не менее, чем за 0,8 м до объекта информации (начала опасного участка, изменения направления движения, входа) Количество мест для транспорта инвалидов:
